## ESTUDO DE CASO: EROSÃO HÍDRICA NA REPRESA DO RECANTO DO ZÉ DÉ EM JURUAIA, MG, APÓS GRANDE EVENTO CHUVOSO

<sup>1</sup> Universidade Federal de Alfenas (UNIFAL-MG) – Programa de Pós-Graduação em Ciências Ambientais – Alfenas-MG/Brasil

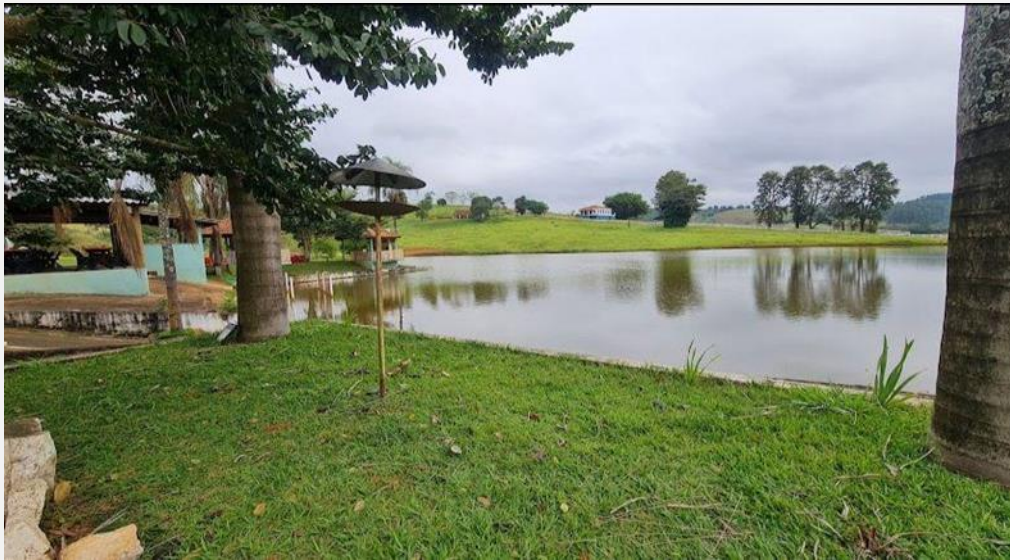
**FIGURA 3 - Recanto do Zé Dé antes do transbordamento**

O local em estudo possui poucas espécies arbóreas e muitas gramíneas o que acaba contribuindo para o aumento do escoamento superficial da água no solo, conforme mostra a Figura 3, assim como a drenagem do corpo hídrico é feita por duas manilhas de 1960 a qual tiveram um asfalto construído sobre elas, o aumento do volume de água sobre ela acaba causando enormes problemas.

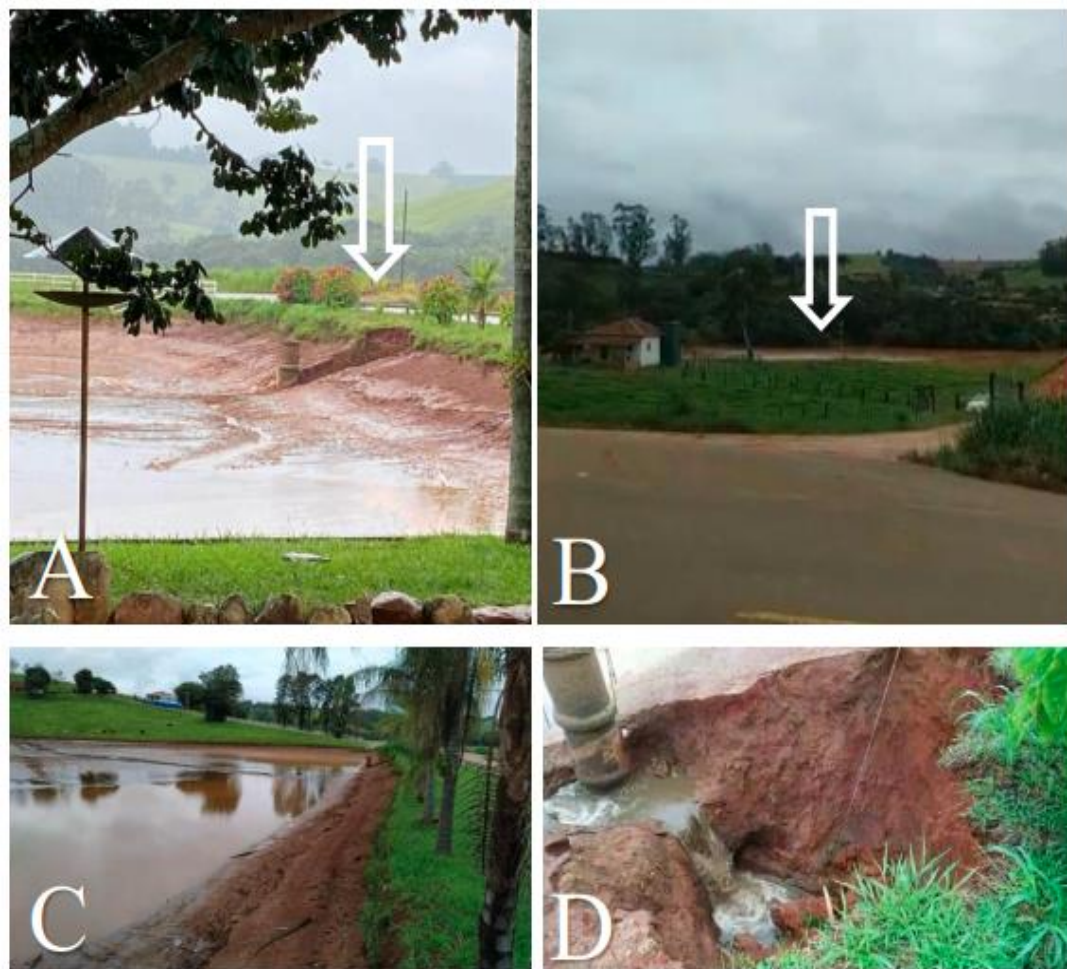
**FIGURA 5 - Recanto do Zé Dé após o incidente**

A represa fica ao lado da rodovia principal de Juruiaia, onde o processo de asfaltamento foi feito sobre as manilhas já existentes, sem que estas fossem substituídas. Há 800 metros acima da represa no canal de abastecimento, se formou uma tromba d'água, ocasionada principalmente pela quantidade de chuva que caiu em um período curto de tempo, essa água chegou com toda a força na represa, carregando toda vegetação. Devido à baixa manutenção na represa, uma das saídas de água estava entupida, e acabou não suportando a pressão da água.

A infraestrutura de escoamento de água existente consistia em manilhas antigas ligadas à represa do Zé Dé, e que foram instaladas em 1960. Não havia uma terceira saída de água planejada para lidar com enchentes repentinas na represa. Com o aumento de mais de um metro no nível da água na represa e devido à intensidade da chuva, a capacidade de escoamento da manilha foi

ultrapassada. O entupimento da segunda saída de água agravou a situação, levando ao rompimento das manilhas ao meio.

A água transbordou sobre o asfalto, o que não teria ocorrido se houvesse inspeções periódicas na represa, e, se o segundo canal de escoamento não estivesse comprometido. Após a visita da prefeitura e a análise da situação, não foram identificados danos significativos à rodovia, mas o impacto foi considerável para o proprietário. Houve falhas na manutenção adequada da infraestrutura de escoamento, o que resultou em danos à propriedade, incluindo a erosão do solo devido à pressão da água, conforme a Figura 5.

Legenda: A) Seta indicando a rodovia construída adjacente ao açude; B) Seta apontando para o rio onde os peixes foram despejados; C) Recanto do Zé Dé após o transbordamento provocado pela forte chuva; D) Erosão hídrica causada na represa após a tromba d'água.

Todas essas técnicas podem ser empregadas na área do recanto do Zé Dé, pois além de melhorar a estrutura, biodiversidade e fertilidade do solo aumenta a infiltração da água fazendo com que haja recarga dos lençóis freáticos e não escoamento superficial que causa as enchentes. Também seria necessário práticas de bioengenharia como implantação de gabiões, paliçadas de madeira ou biomanta para que as margens da represa fiquem estáveis e não se rompam e melhorem as práticas de drenagem como colocação de mais manilhas e de extravasor para o período de cheias.
